동북아 최강 전투기 금빛 속살에 '황홀경'

본지 이석종 기자 F-15K 도장제거 현장 체험

■ 항공기 PMB(Plastic Media Blasting) 작업이란?

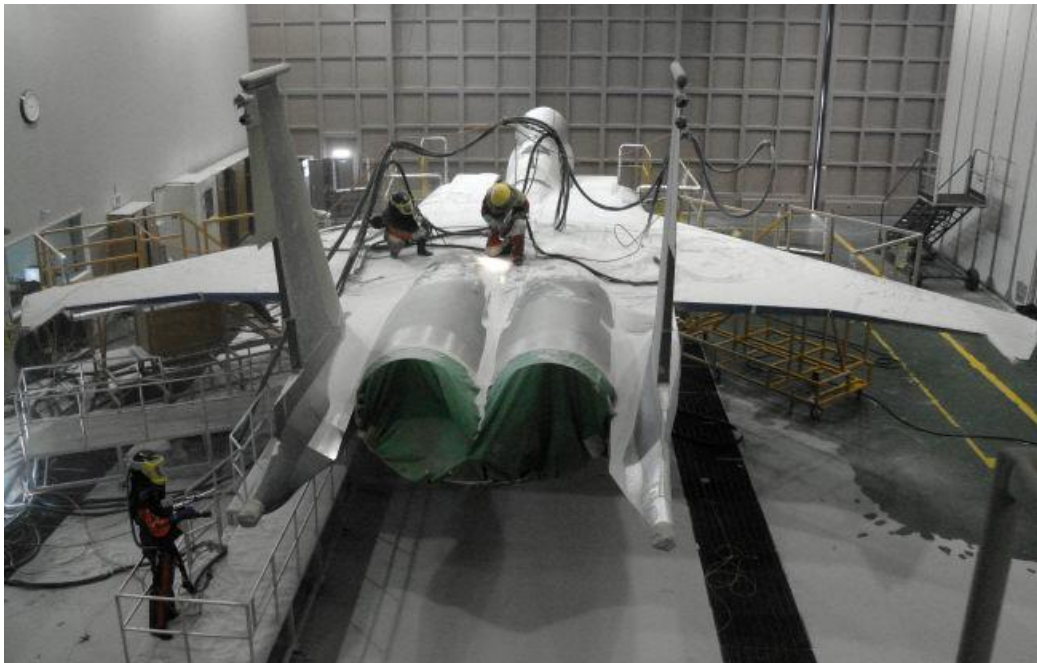
밀폐된 작업복에 헬멧·마스크·이어플러그 하니 온몸은 비오듯
미디어 분사기서 미세한 플라스틱 알갱이가 기체 표면에 닿자
신기하게도 물로 씻어 내듯 노란 빛이 도는 금속 표면 드러나

항공기에 적용된 페인트를 미세한 플라스틱 입자를 고압으로 압축된 공기로 분사해 페인트 표면에 충돌시켜 도막을 제거하는 작업이다.

기자가 체험한 F-15K 전투기의 경우 창정비(PDM, Programed Depot Maintenance) 과정 중 초기 단계로 진행되고 있다. F-15K 전투기의 PMB 작업에는 총 17일이 걸린다.

보호포장 등 마스킹 작업에 5일, 페인트 제거 작업에 5일, 보호포장 제거 등 디마스킹 작업에 5일, 마지막 검사에 2일 등이 소요된다.
